**PROYECTO DE REPARACION Y MODERNIZACION DEL
ROMPEHIELOS DE LA ARMADA DE LA REPUBLICA
ARGENTINA “ALMIRANTE IRIZAR”**

RESUMEN

El Rompehielos A.R.A. “ALMIRANTE IRIZAR” (RHAI) fue diseñado y construido para el Estado Nacional por el Astillero WÄRTSILÄ ubicado en Finlandia.

El 10 de abril de 2007 sufrió un incendio en la sala de máquinas, quedando fuera de servicio todos los sistemas de generación de potencia, propulsión y sistemas auxiliares. La extensión de daños más severos se concentró en el área de máquinas, en donde la mayor parte de los equipos instalados en dicha área, se encuentran totalmente destruidos.

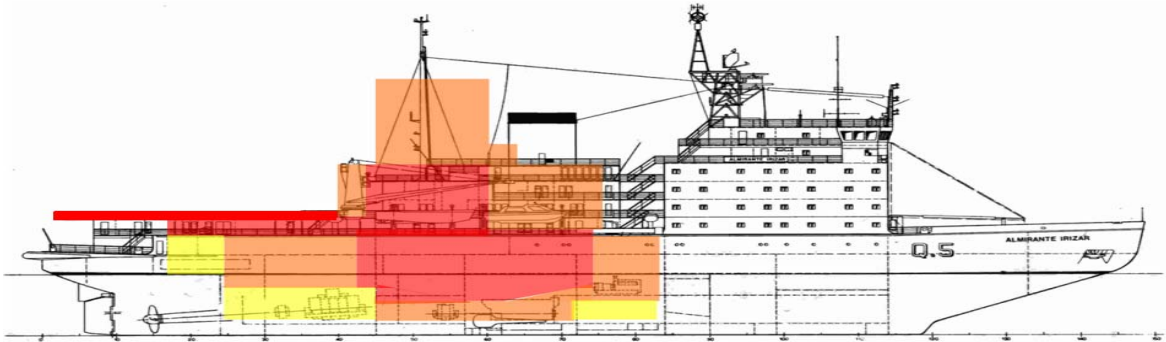
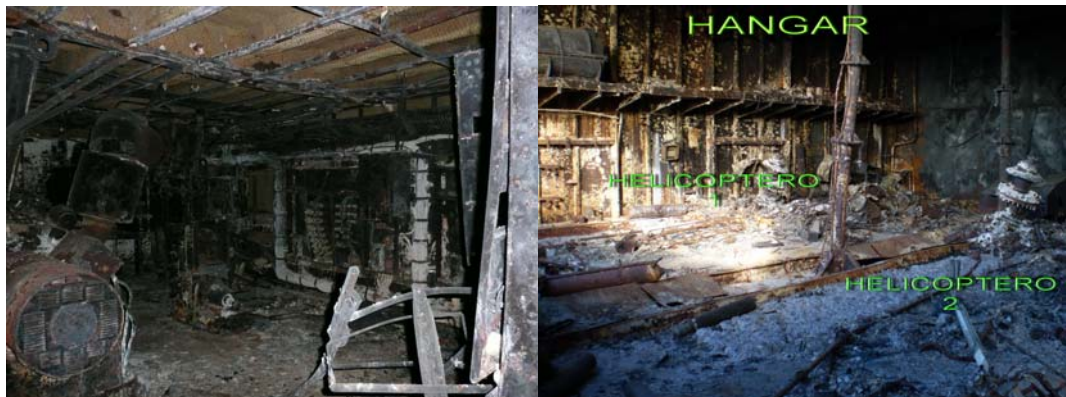
Áreas dañadas por el siniestro.

- Buque Reparable, sin deformaciones en el Casco.
- Daños severos en Sistemas eléctricos y mecánicos.
- Planta Propulsora y auxiliares, No reutilizable.
- Cambio de aproximadamente 600 toneladas de Acero naval de Superestructuras y Cubiertas.

- Área destruida.
- Área muy afectada.
- Área afectada.

Generador Emergencia

Hangar

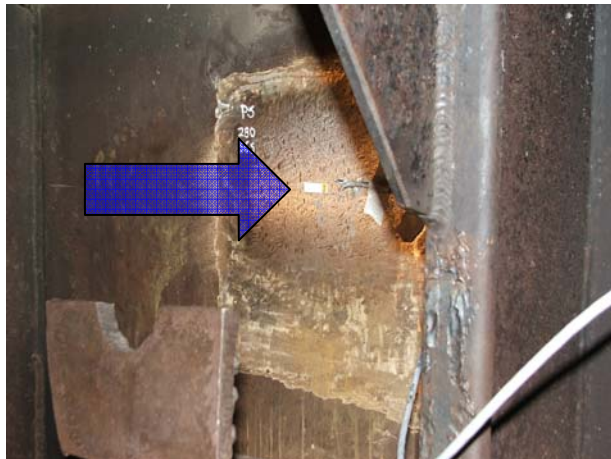
procedió a partir de la quinta etapa al control de deformaciones en diez puntos de medición, determinados como críticos, mediante el empleo del sistema de medición por extensometría eléctrica ("*strain gage*"), en los cuales se utilizaron dos extensómetros unidireccionales, esta tarea la realizó la Facultad de Ingeniería de la Universidad de Buenos Aires a través de su Laboratorio de Materiales y Estructuras, de acuerdo a lo solicitado por TANDANOR. La medición obtenida es la deformación en la dirección longitudinal de los extensómetros.

Control de deformaciones mediante extensometría eléctrica (strain gages).

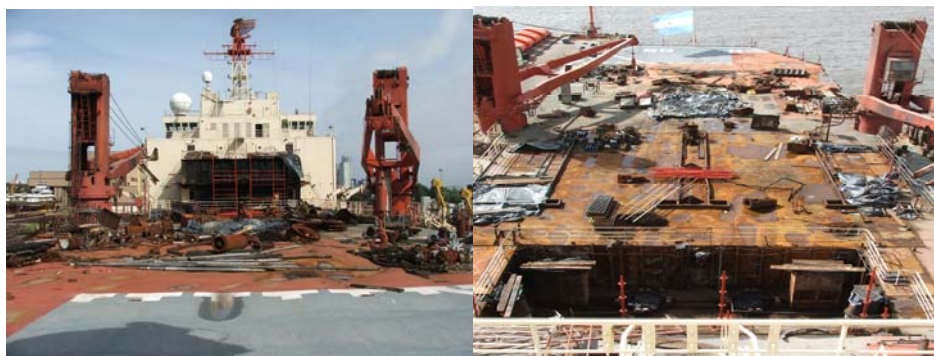
Desde cuaderna # 45 a cuaderna 84, cubierta N° 02 incluyendo mamparos por debajo de la misma.

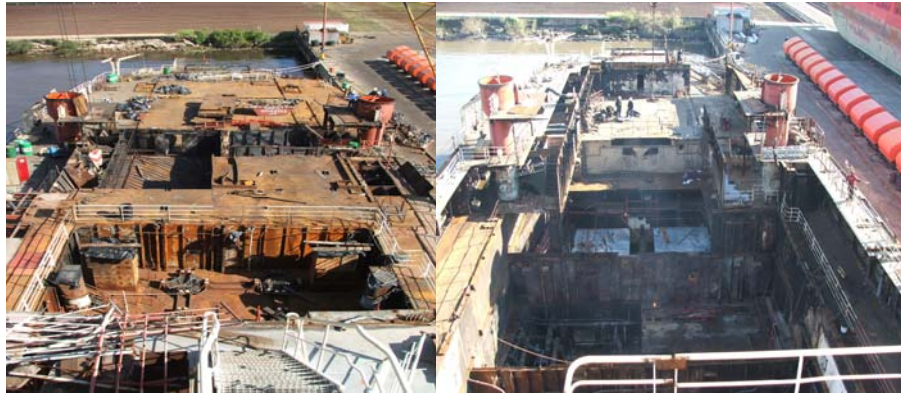
Desde cuaderna # 84 a 30, cubierta principal y mamparos.

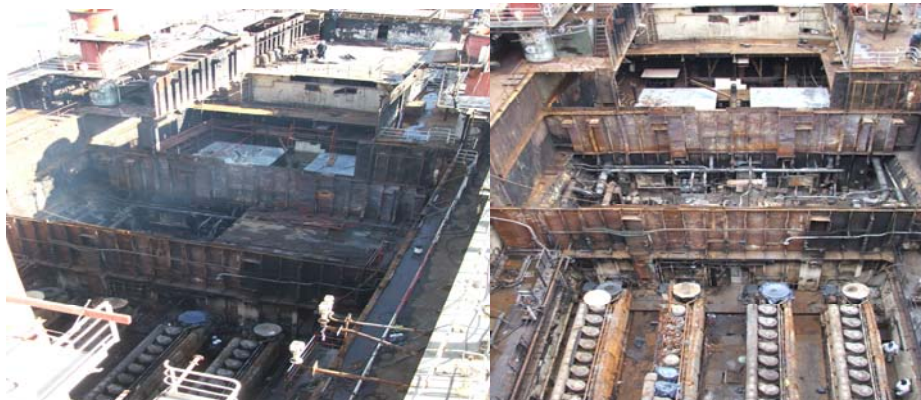
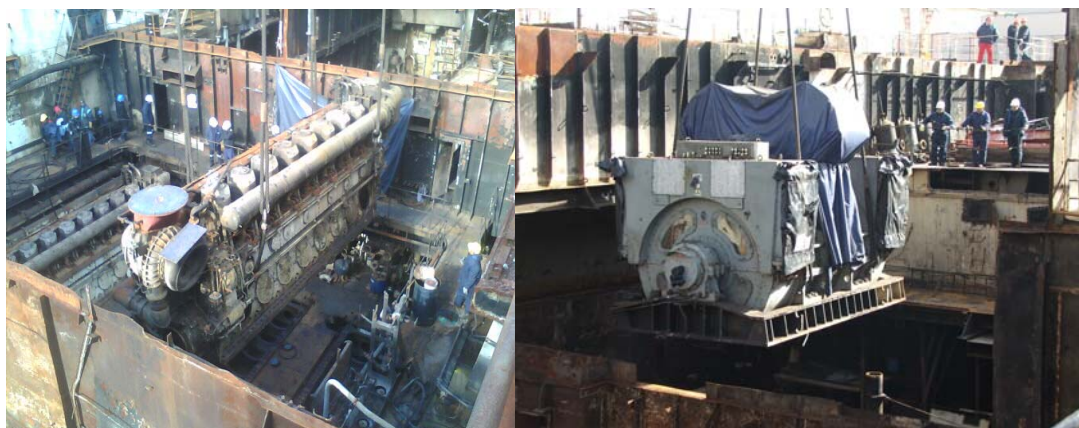
Desmonte de Grandes Pesos: Motores Diesel y Motores de Propulsión.

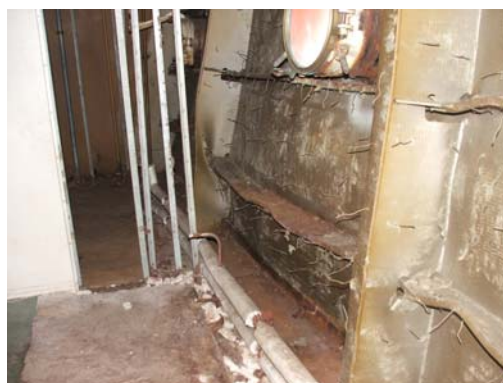
Una vez puesta en seco la Unidad, se inspeccionó, visualmente y mediante sondajes con ultrasonido el casco, detectándose deformaciones excesivas y disminución de espesor de chapa fuera de tolerancia. Siendo su reparación un requerimiento de la sociedad de clasificación DNV para entrar en clase.

- ✓ REPARACIONES CASCO Y CAMBIO CHAPAS.

Se procedió al cambio de aceros navales de distintos grados en obra viva y en obra muerta a efectos de lograr la clasificación **“Buque especialmente reforzado para hielo”**.
