**PROYECTO DE REPARACION Y MODERNIZACION DEL
ROMPEHIELOS DE LA ARMADA DE LA REPUBLICA
ARGENTINA “ALMIRANTE IRIZAR”**

RESUMEN

El Rompehielos A.R.A. “ALMIRANTE IRIZAR” (RHAI) fue diseñado y construido para el Estado Nacional por el Astillero WÄRTSILÄ ubicado en Finlandia.

El 10 de abril de 2007 sufrió un incendio en la sala de máquinas, quedando fuera de servicio todos los sistemas de generación de potencia, propulsión y sistemas auxiliares. La extensión de daños más severos se concentró en el área de máquinas, en donde la mayor parte de los equipos instalados en dicha área, se encuentran totalmente destruidos.

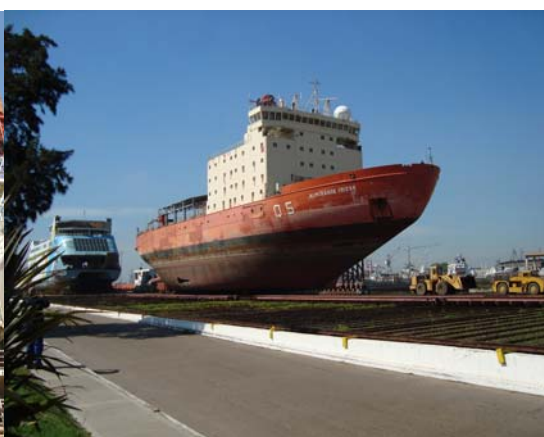
Entrada al Syncrolift

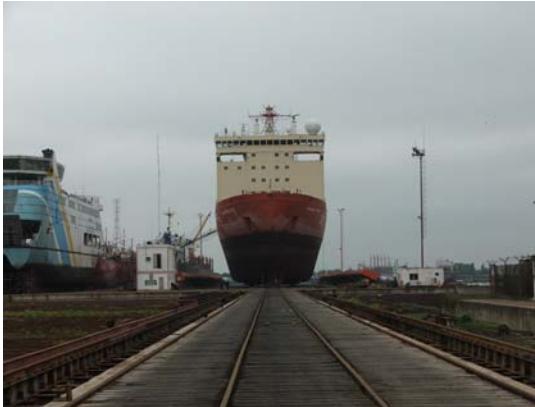
Entrada al Syncrolift

- La instalación de una falsa proa (voladizo) a efectos de distribuir los pesos de la característica proa lanzada del buque y
- Su posterior transferencia mediante “boogies especiales”, hacia la grada correspondiente.

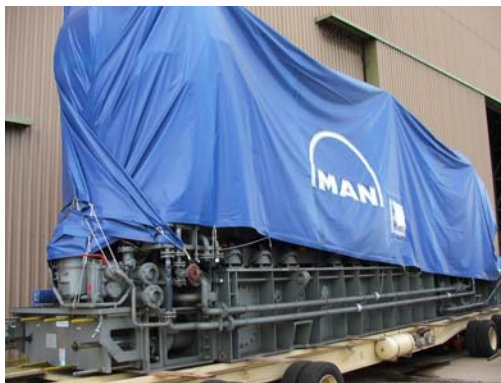
Arribo al astillero de motogenerador principal.

- ✓ Potencia: 4500 kW c/u
- ✓ Marca: MAN DIESEL
- ✓ Tipo: Genset
- ✓ Alternadores: 3,3 kV / 50 Hz
- ✓ Potencia Total: 18.000 Kw

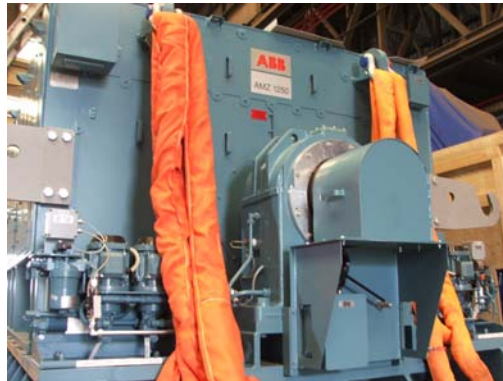
Arribo al astillero de motores eléctricos de propulsión.

- ✓ Desmonte de dos motores existentes deteriorados.
- ✓ Instalación de dos nuevos motores de Corriente Alterna.
 - ✓ Marca: ABB
 - ✓ SINCRÓNICOS.
 - ✓ Potencia: 6.500 kW c/u.

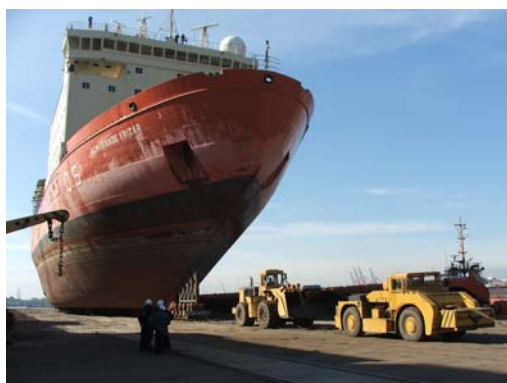
Movimiento hacia la grada N° 2 del Syncrolift

- ✓ REPARACIONES CASCO Y CAMBIO CHAPAS.
